2008-Efectis-R0006[Rev.1]

**Bepaling van de brandwerendheid volgens NEN
6069:2005 in samenhang met EN 1364-1:1999
van een onbelaste beglaasde aluminium
wandconstructie**

Datum	Januari 2008
Auteur(s)	Ing. P.G. Janda Dr. Ir. G. van den berg
Aantal pagina's	12
Aantal bijlagen	4
Opdrachtgever	Schüco Nederland BV Rendementsweg 3a 3641 SK Mijdrecht
Projectnaam	Brandwerendheid
Projectnummer	2007482

Beglaasde aluminium wandconstructie, type AWS 60 (Aluminium Window System),
fabricaat Schüco.

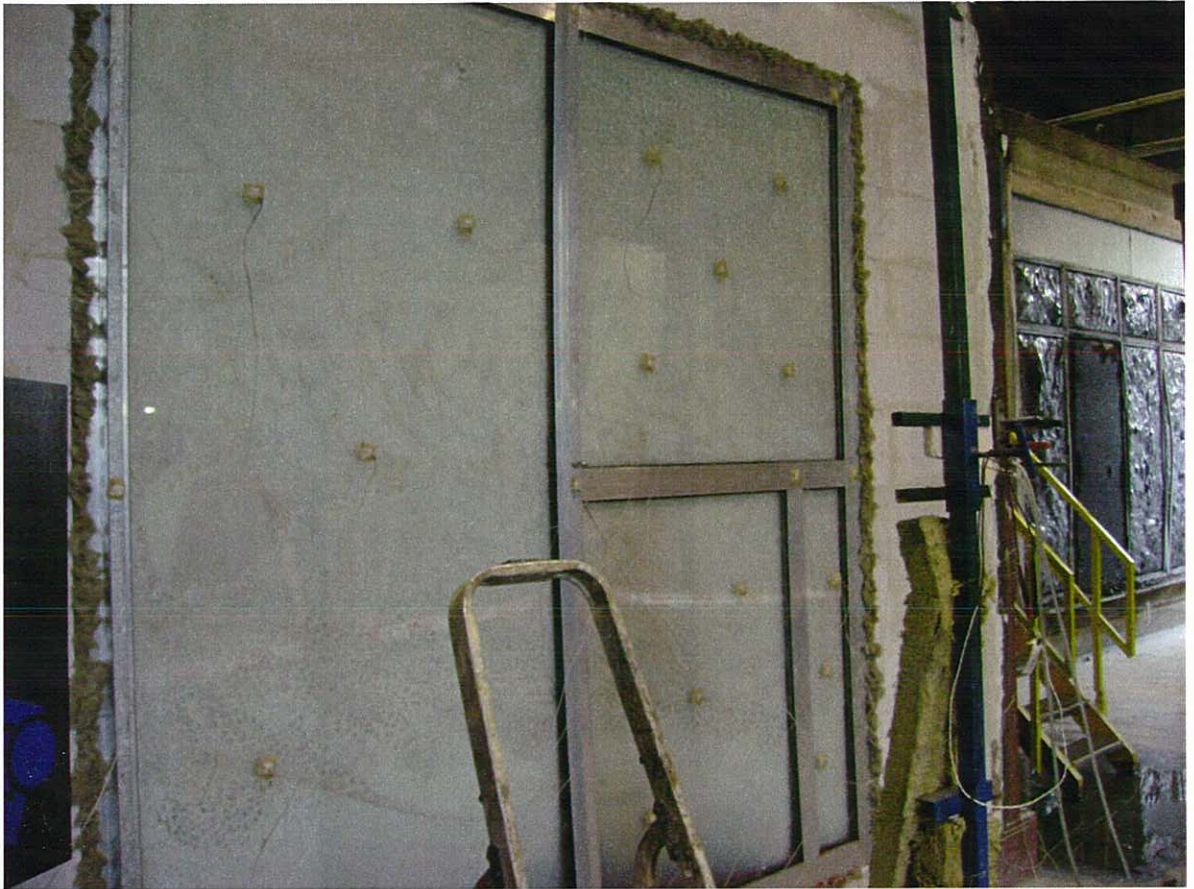
Foto 2 : aanzicht van de constructie na 2'55" minuten verhitting.
Er is nu goed te zien dat alle ruiten zijn opgeschuimd.

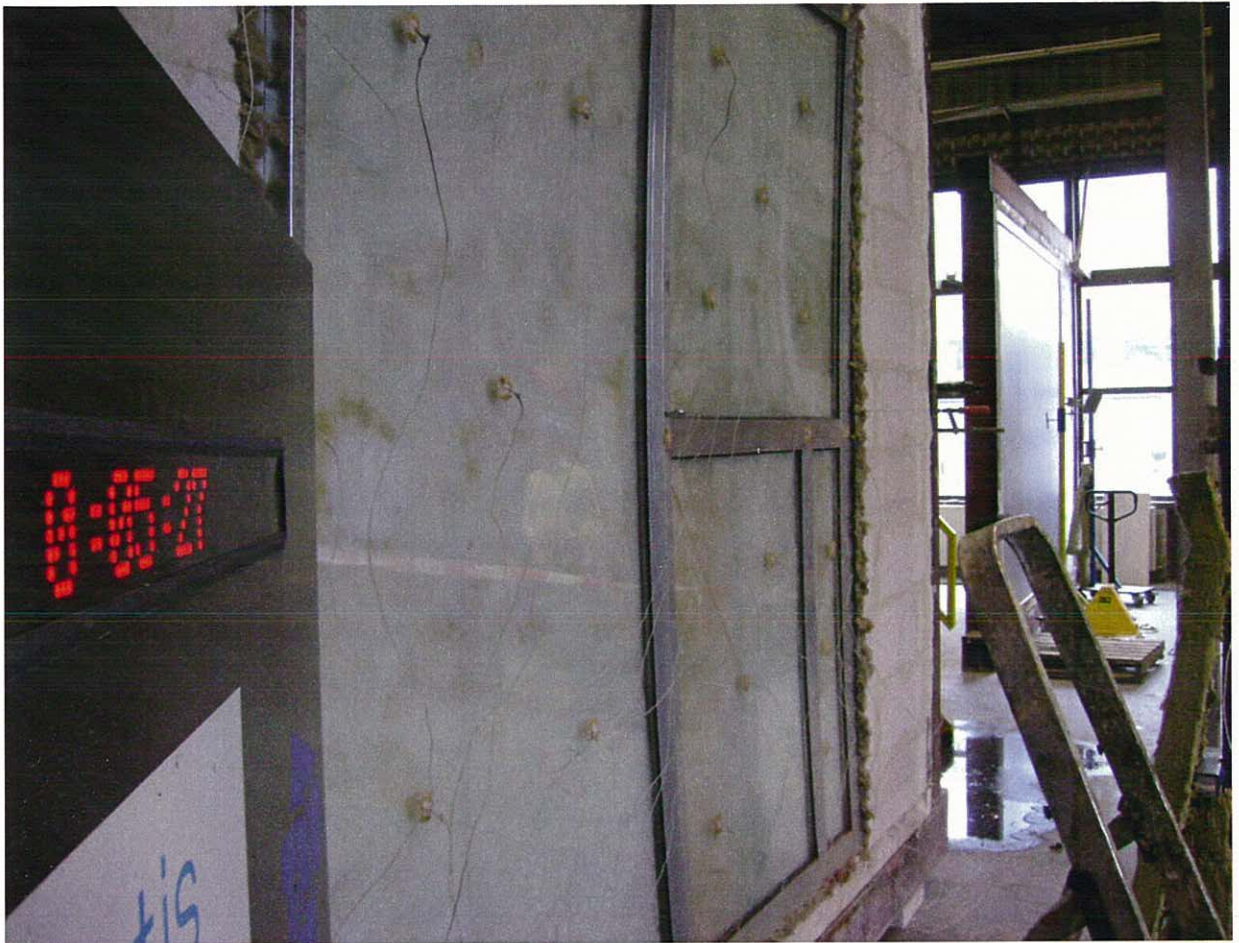
Foto 3 : aanzicht van de constructie na 5,5 minuten verhitting
Je kunt goed zien dat het frame naar het vuur toe buigt.

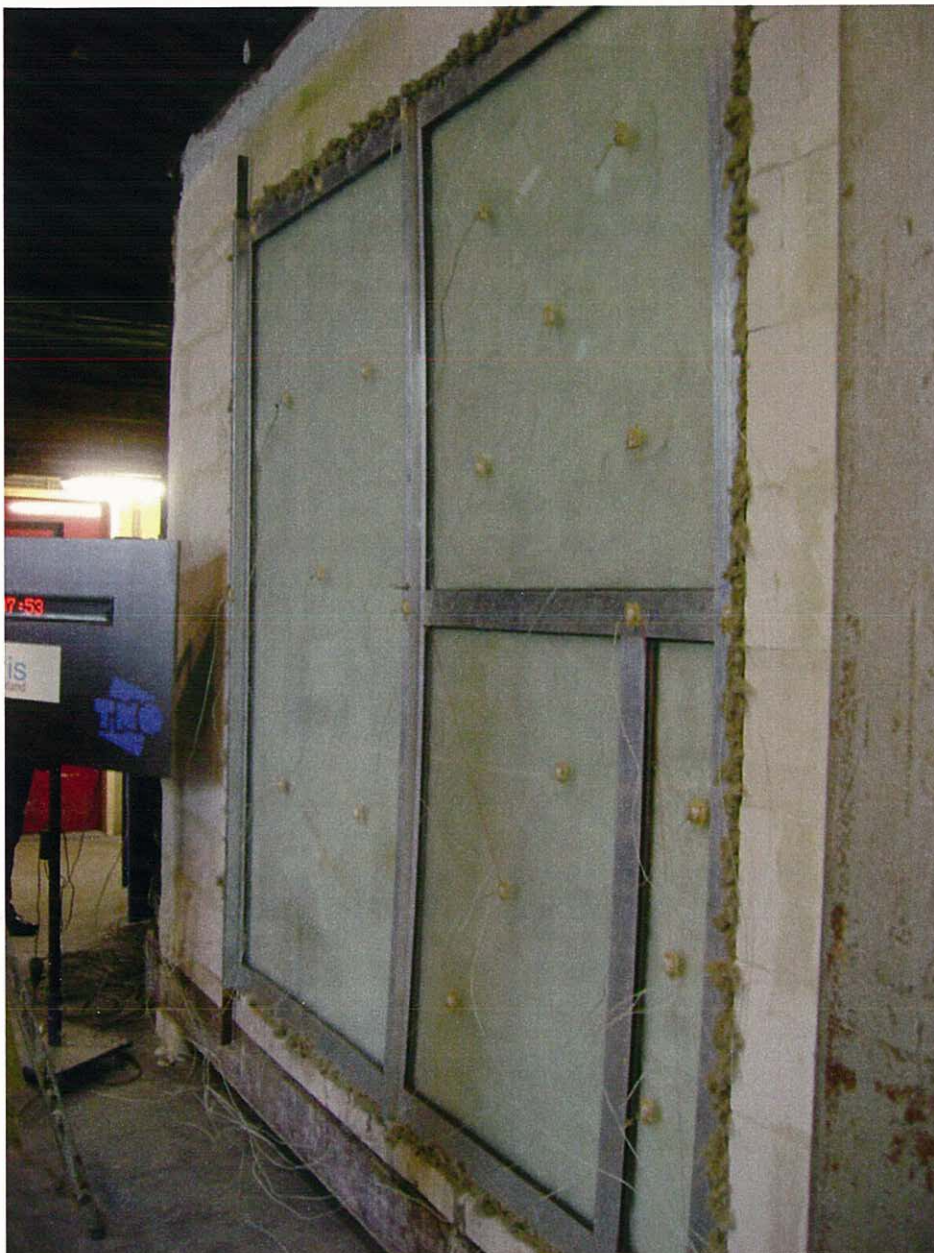
Foto 4 : aanzicht van de constructie na 8 minuten verhitting.
Er is te zien dat het verstevigingprofiel de linkerwand op zijn plek houdt en weerstand biedt tegen doorbuiging. De rest van het frame buigt naar het vuur toe.

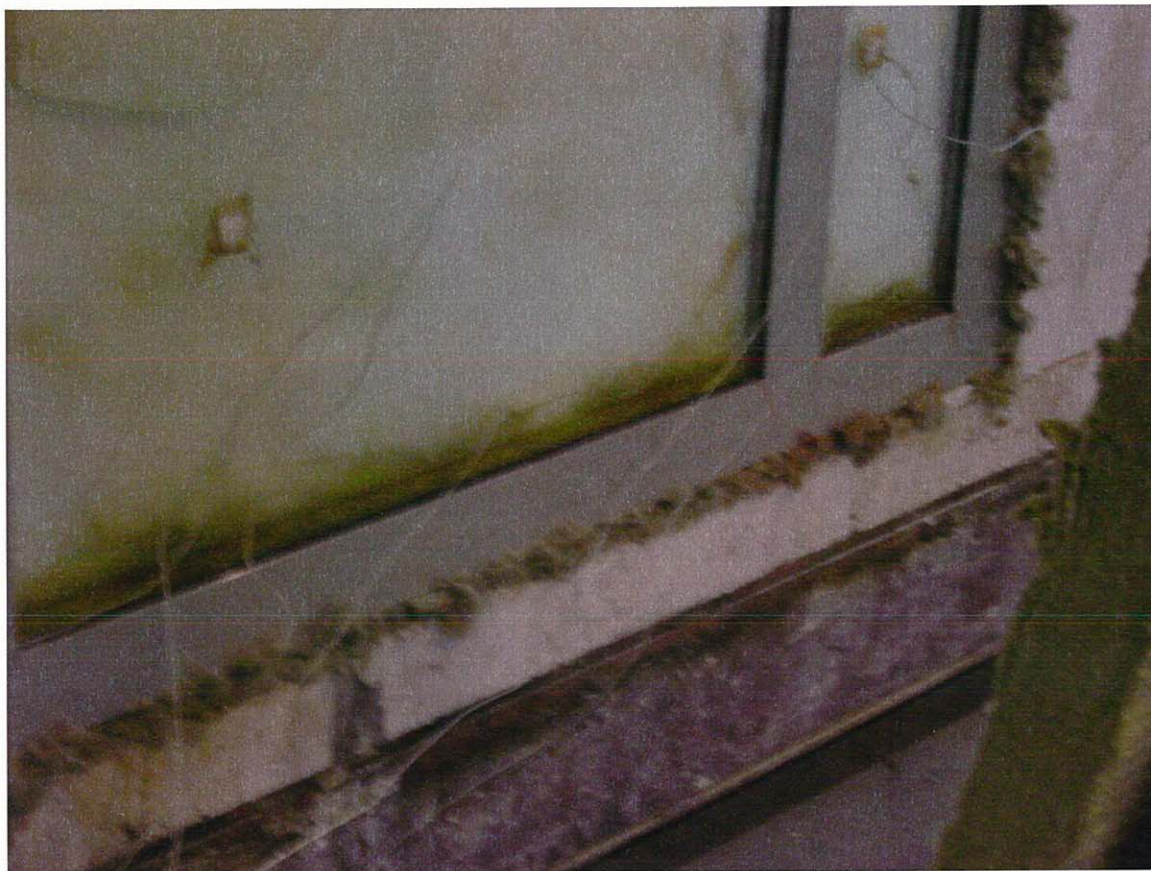
Foto 5 : aanzicht van de constructie na 21 minuten verhitting.
Je ziet duidelijk condens vorming langs de ruiten en onderin de profielen

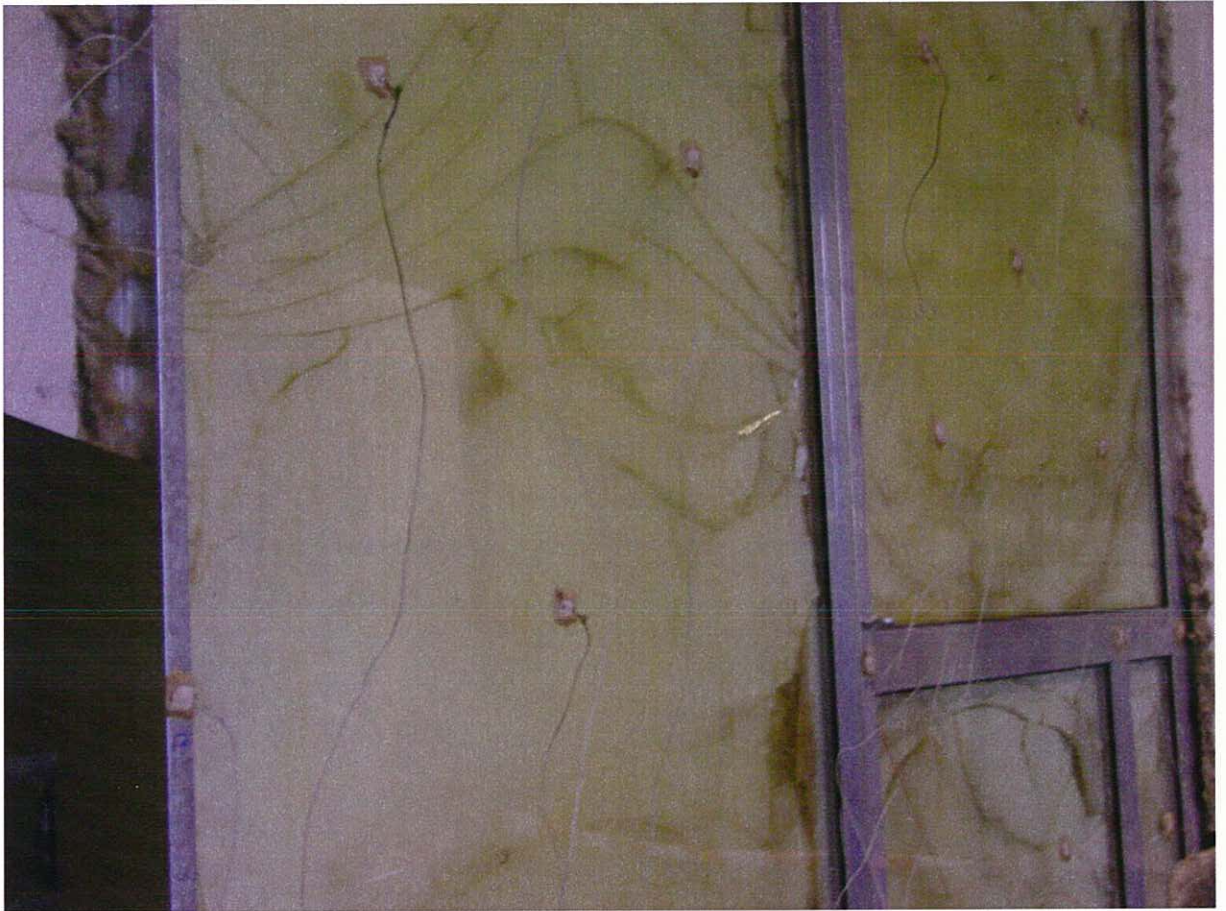
Foto 6 : aanzicht van de constructie na 29 minuten verhitting.
Je ziet duidelijk dat de ruiten beginnen weg te vallen aan de binnenzijde. Buitenste laag glas houdt nog wel stand.

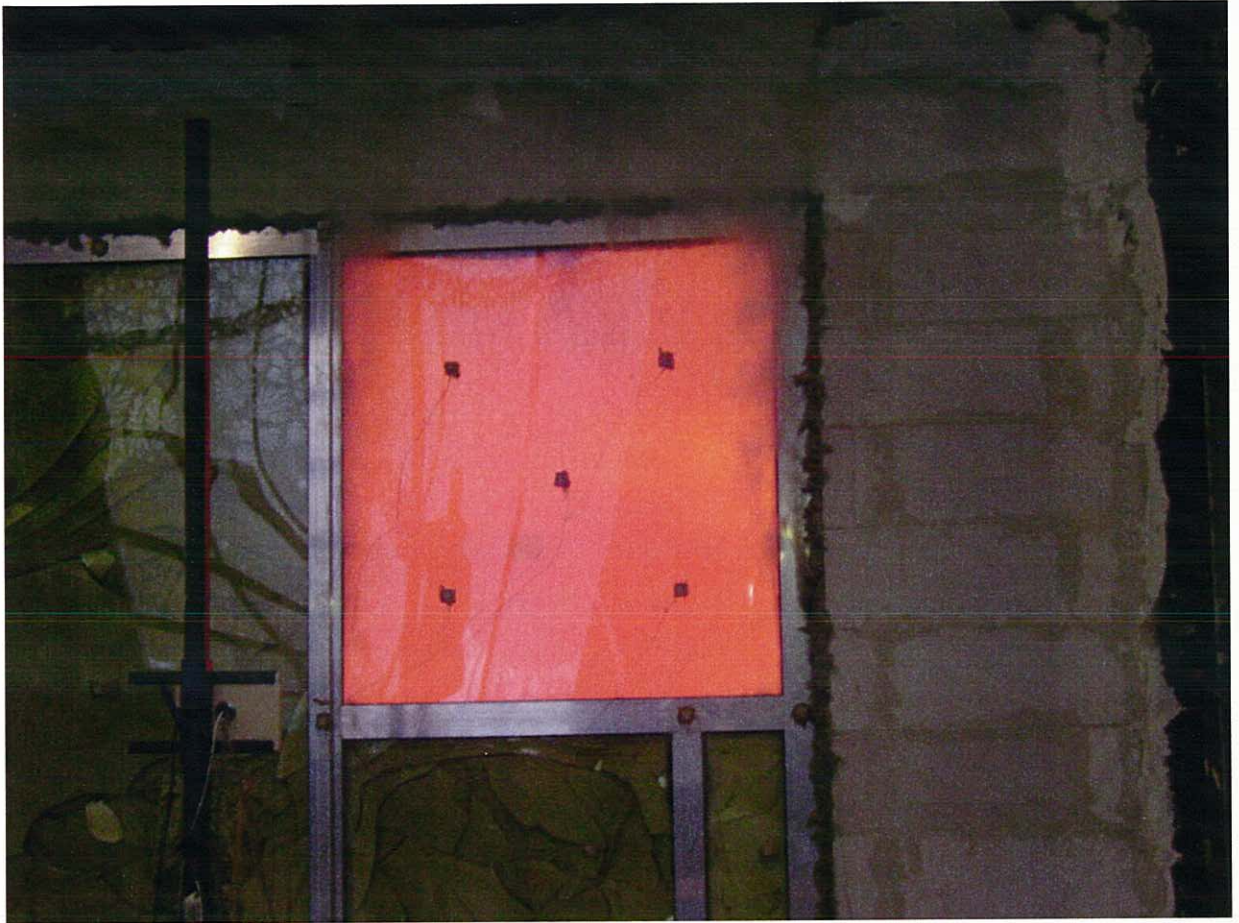
Foto 7 : aanzicht van de constructie na 43 minuten verhitting.
Je ziet duidelijk dat vlammen zichtbaar zijn bij raam 4. De buitenste laag glas houdt nog wel stand.

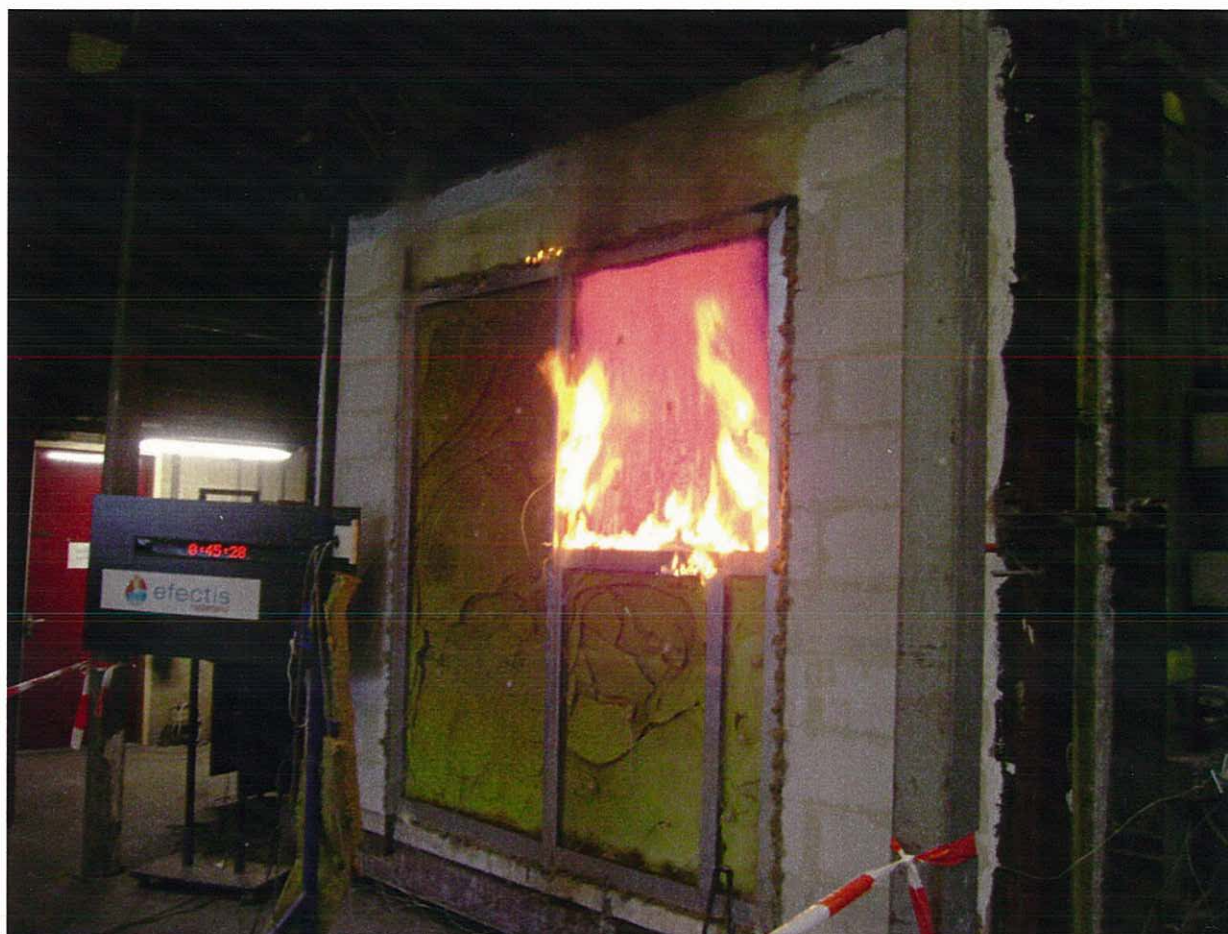
Na 46 minuten kwamen de vlammen door raam 2. De vlammen waren langer dan 10 seconden zichtbaar (einde vlamdichtheid)

Foto 8 : aanzicht van de constructie na 46 minuten verhitting. Dit is tevens het einde van de verhitting.

Je ziet duidelijk dat de vlammen nu door raam 4 heen komen. De constructie is bezweken op vlamdichtheid
